SOSTITUZIONE DELLE COPERTURE CONTENENTI AMIANTO
UBICATE SUI SEGUENTI FABBRICATI:
DEPOSITO PULMANN DI SOLBIATE ALBIOLO, FABBRICATO EX
STAZIONE DI LEZZA CARPESINO E TETTOIA PRESSO SSE
PORTICHETTO-LUISAGO

DOCUMENTAZIONE FOTOGRAFICA STATO DI FATTO

RILIEVO FOTOGRAFICO

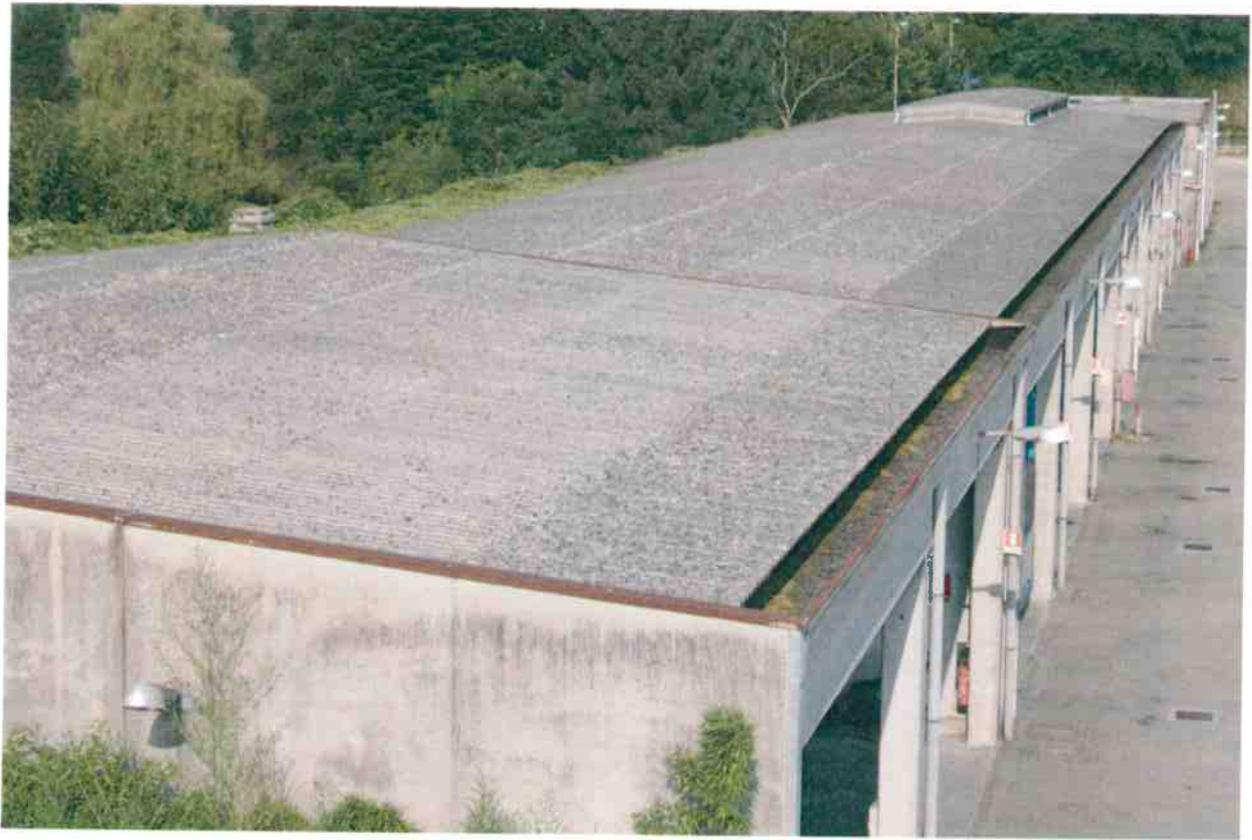
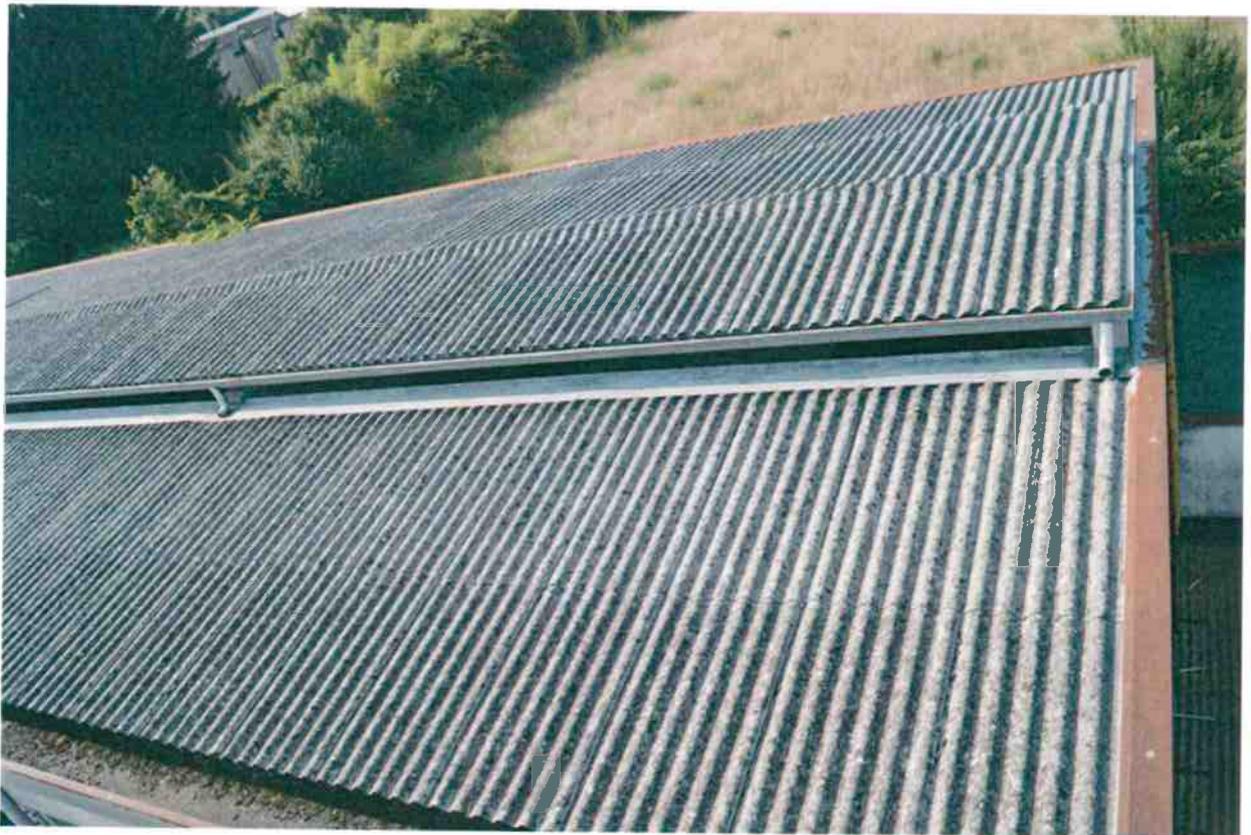
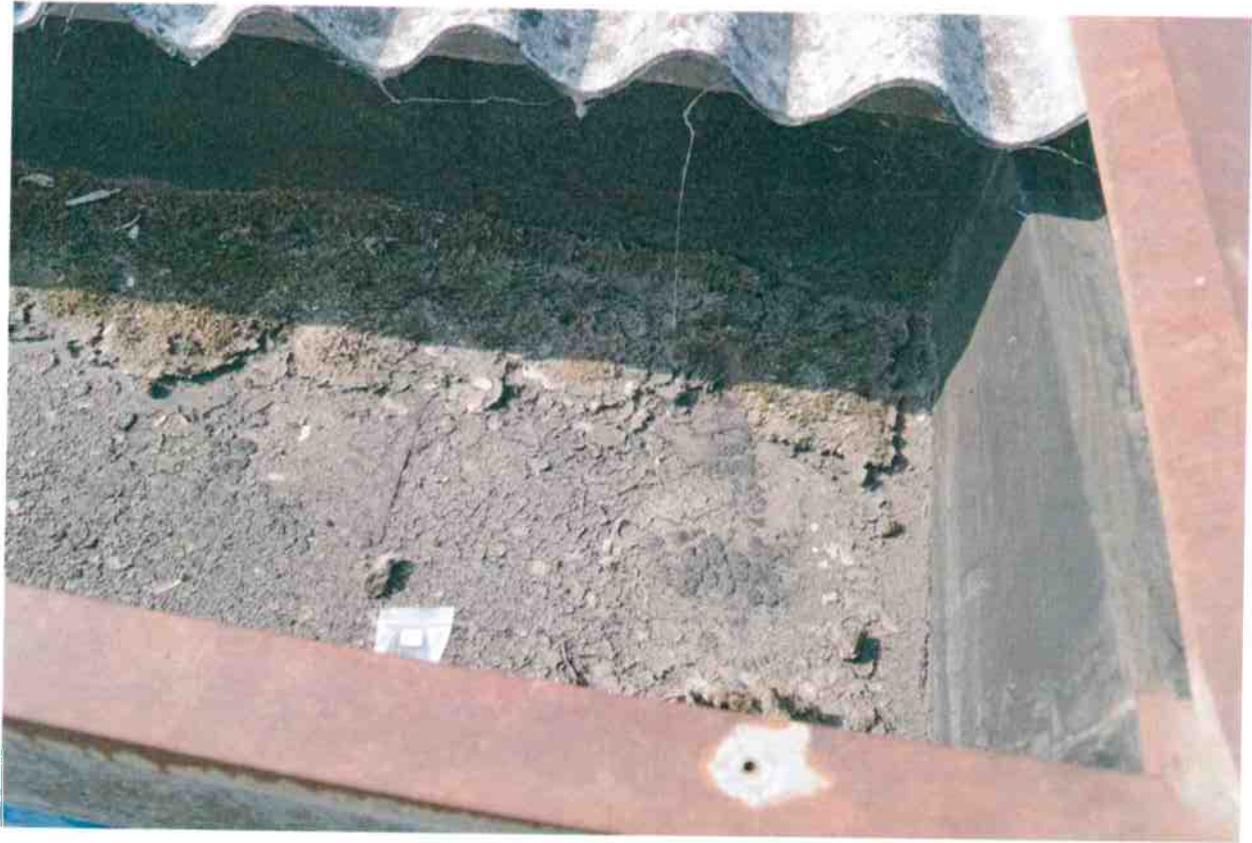
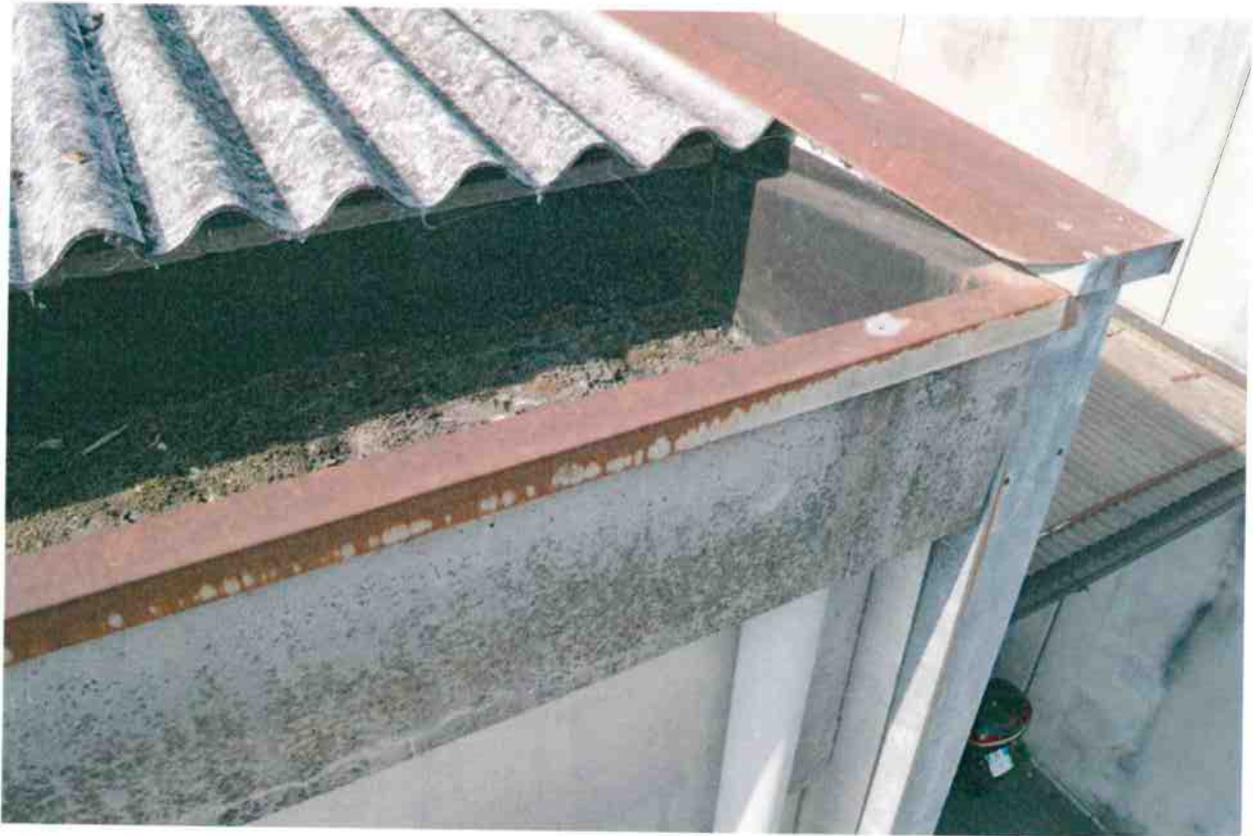
IMPIANTO: Solbiate - Albiolo

Deposito pulmann FNMAutoservizi via Cesare Battisti 47 – Solbiate Comasco
Intervento di bonifica dell'amianto dalla copertura.

stato di fatto.

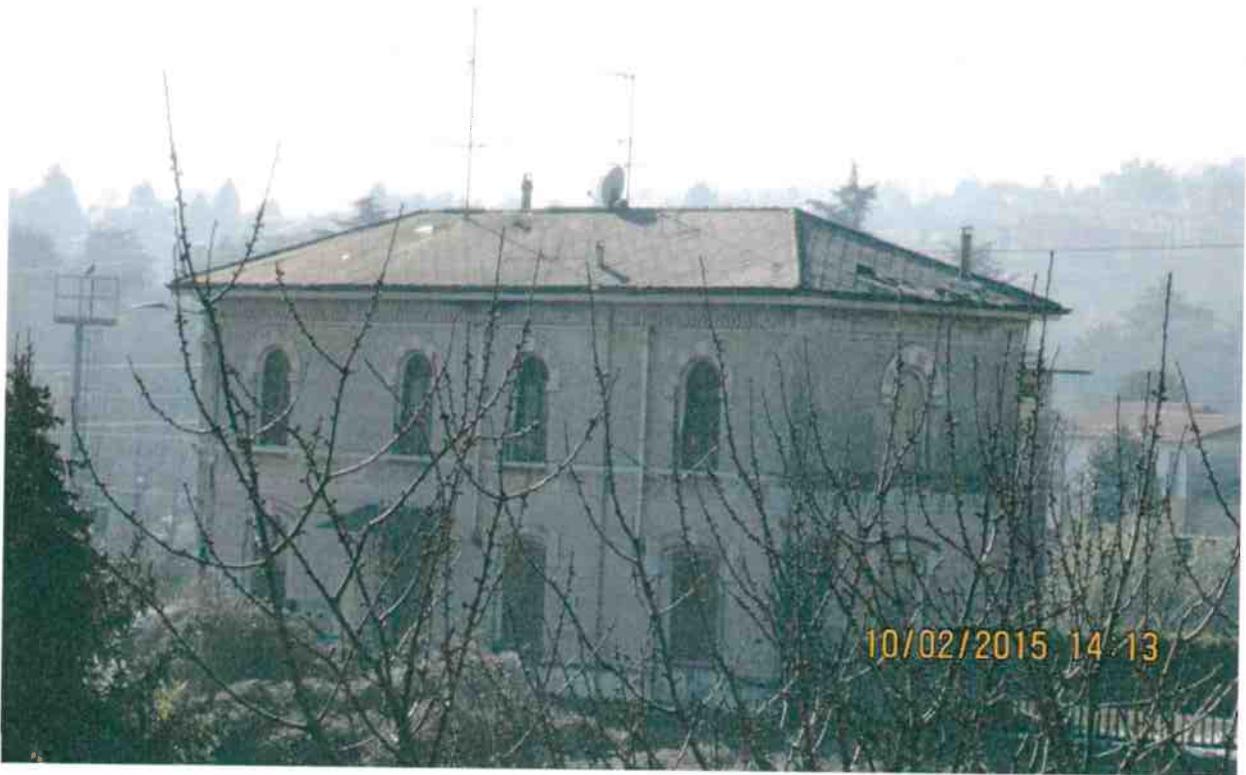
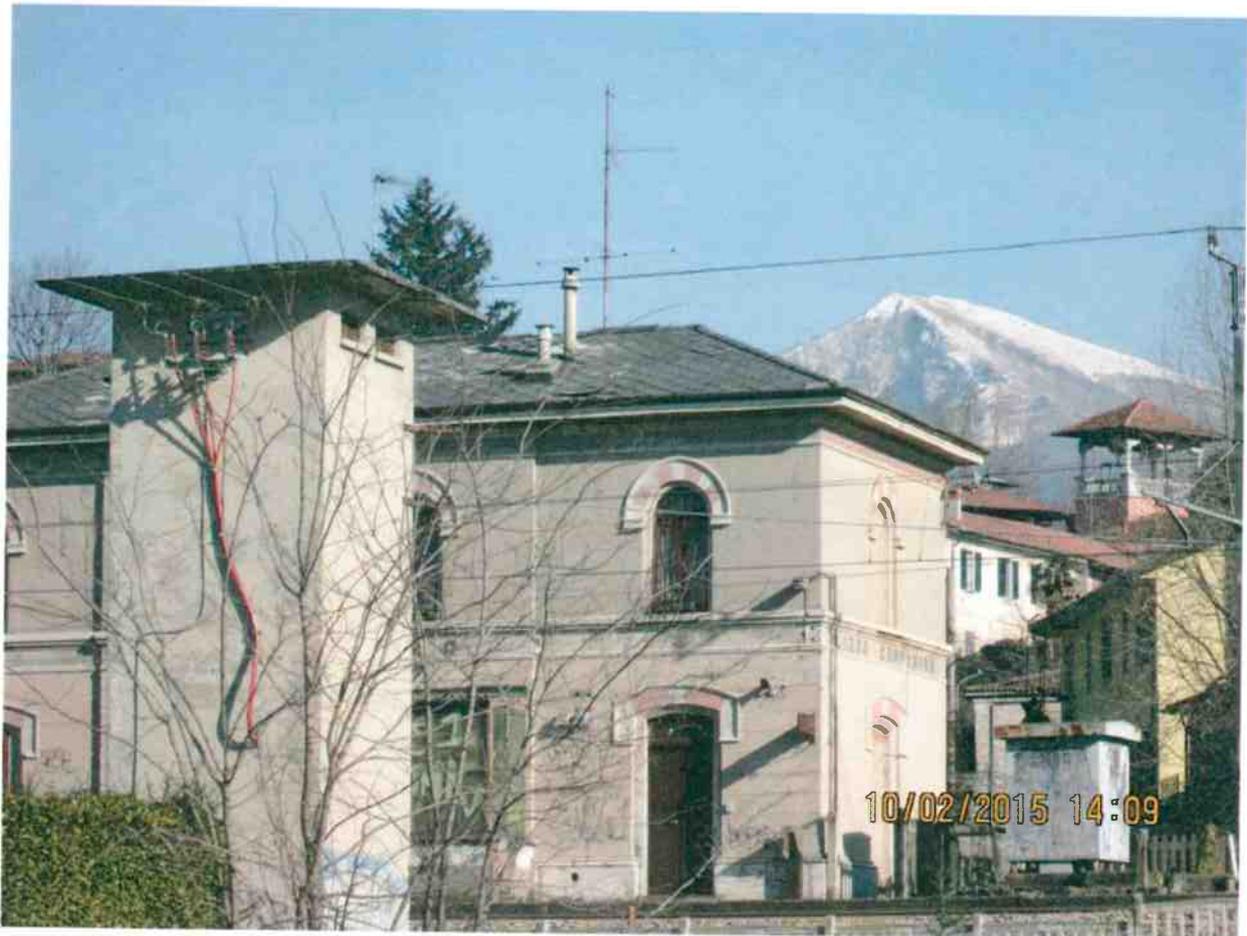
IMPIANTO: Lezza Carpesino

Ex fabbricato stazione di Lezza Carpesino
Intervento di bonifica dell'amianto dalla copertura.

stato di fatto.

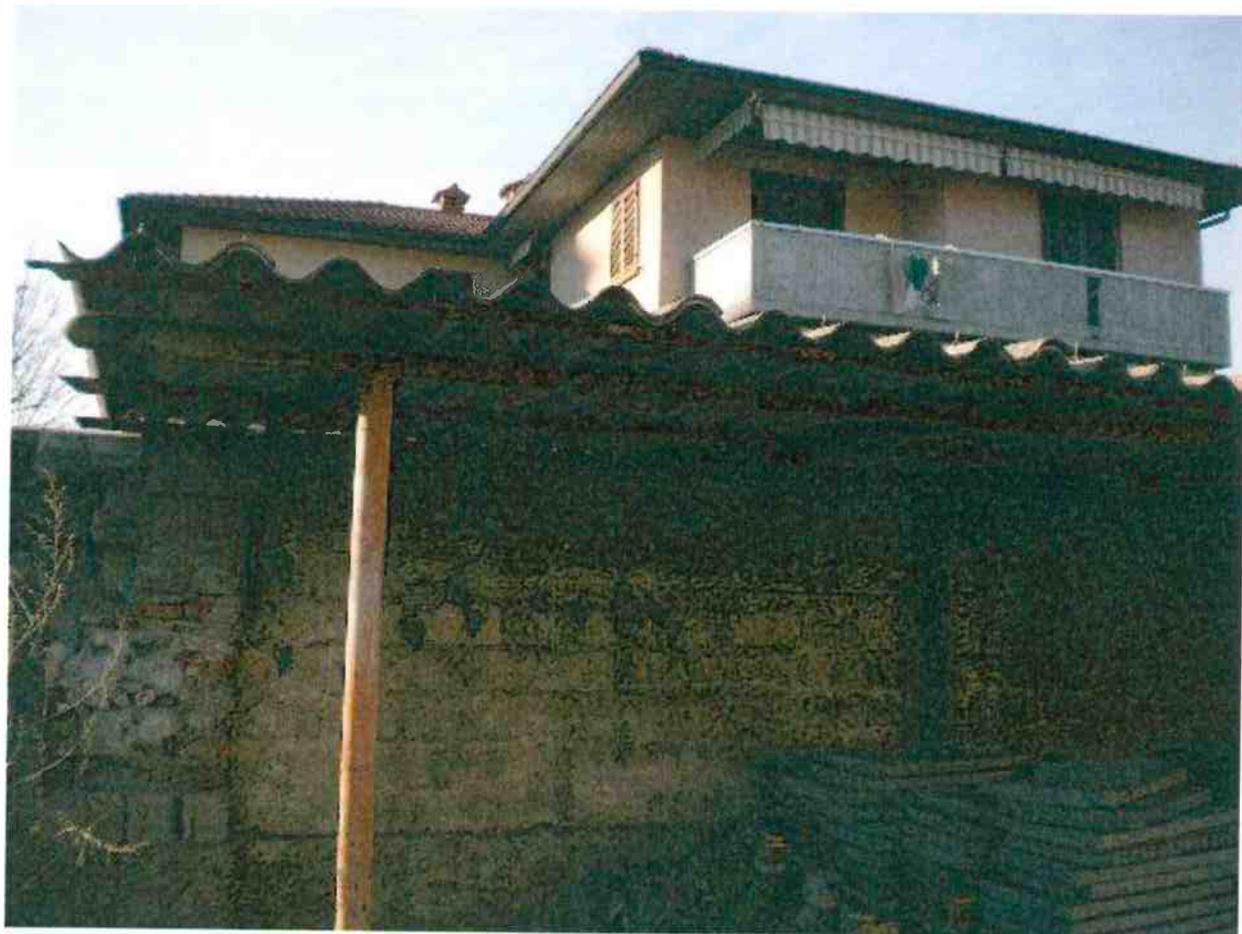
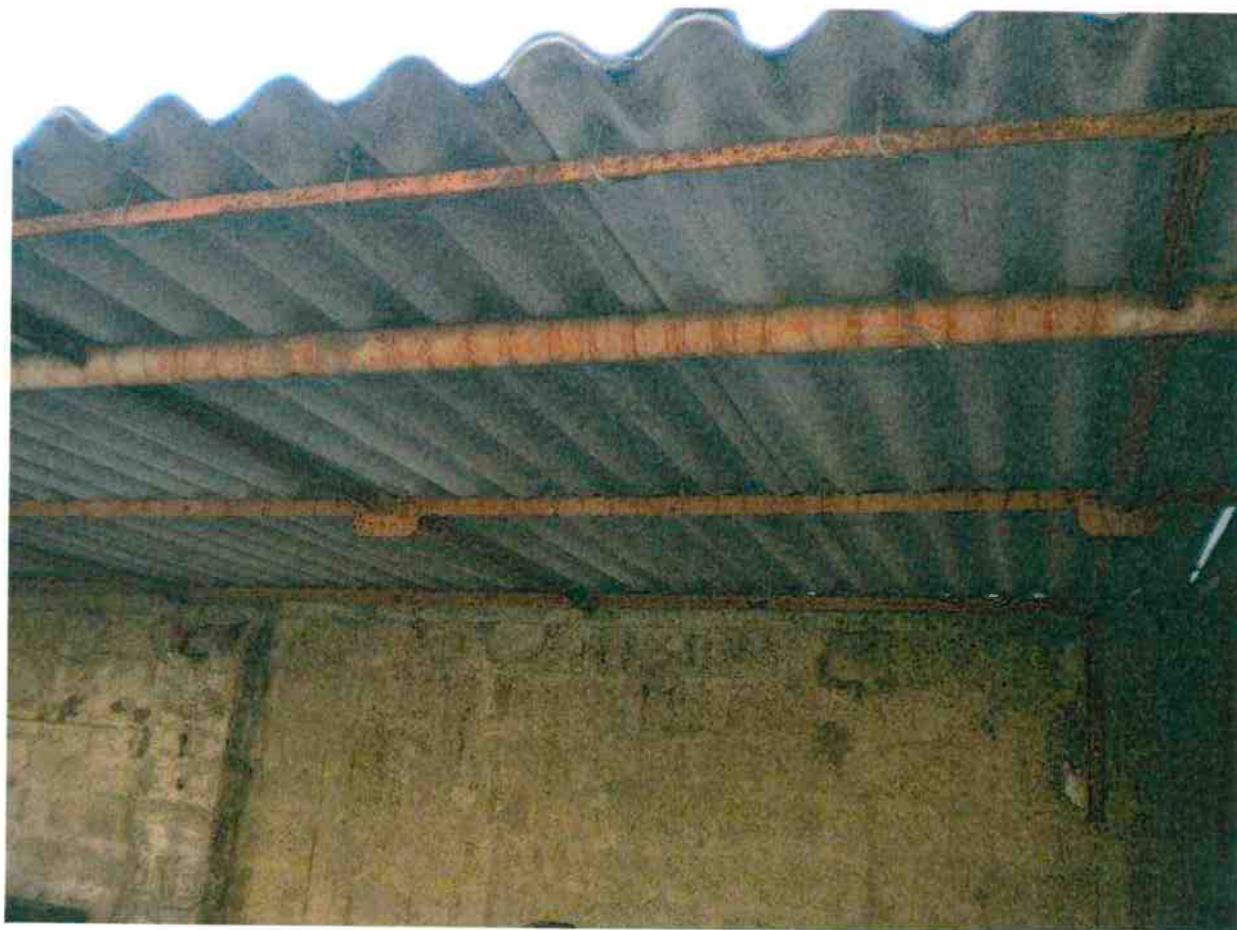
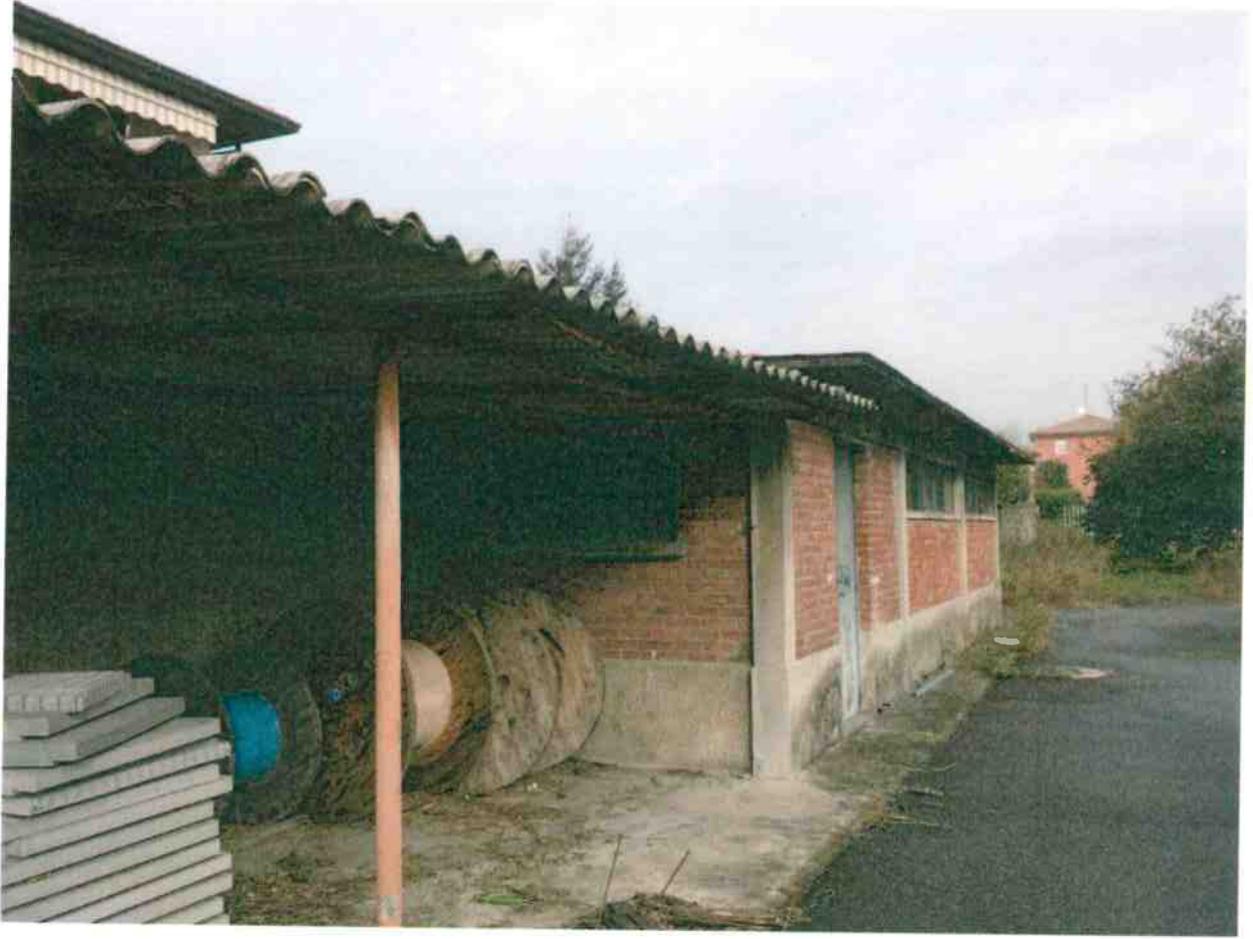
IMPIANTO: SSE Portichetto Luisago

Tettoia ricovero materiali ubicata nell'area di pertinenza della SSE di Portichetto
Intervento di bonifica dell'amianto dalla copertura.

stato di fatto.
